CERTIFICADO DE CALIBRACIÓN

Número: 004133

INSTRUMENTO: PLANCHA DE TERMOFUSIÓN
Instrument

FABRICANTE: MC ELROY
Manufacturer

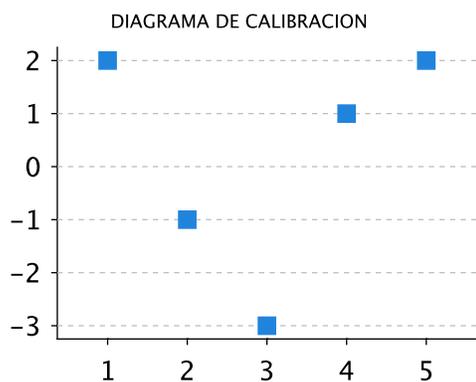
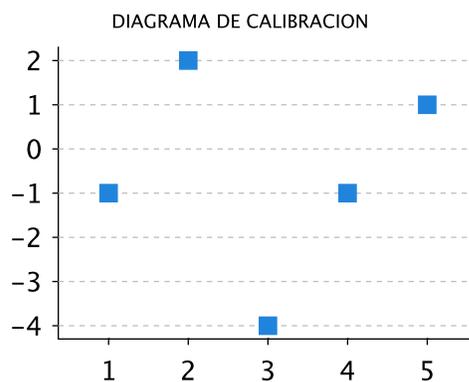
Error Cara Superior () =	3,000 ± 0,075
Error Cara Inferior () =	-4,000 ± -0,100
