# CERTIFICADO DE CALIBRACIÓN

Número: 005592

PLANCHA DE TERMOFUSION

LEONEL FORERO BOD 190 - PUERTO LLERAS

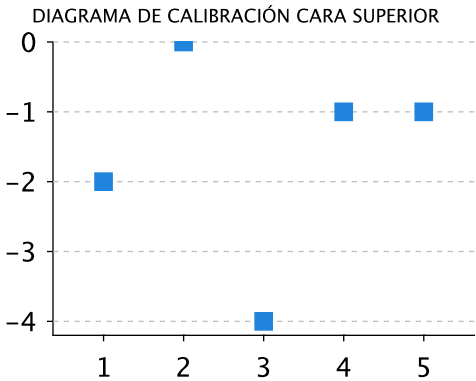
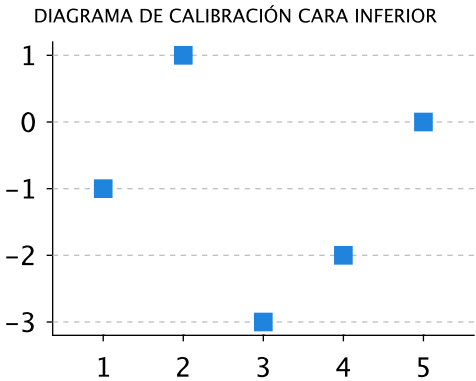
| Error Cara Superior (°F) = | 4,000 | ± | 0,099 |
| Error Cara Inferior (°F) = | -3,000 | ± | -0,075 |

*\* Se interviene equipo por novedad de falla en calentamiento, bi-metalico fisurado.*

*\* A la temperatura indicada por el termometro bimetalico es necesario realizarle un ajuste igual a la lectura registrada por el indicador bimetalico menos el promedio de operación del equipo, registrado en el presente informe.*
