# CERTIFICADO DE CALIBRACIÓN

Número: 004188

PLANCHA DE TERMOFUSION

DILAN JARAMILLO BOD-20 EMERGENCIAS

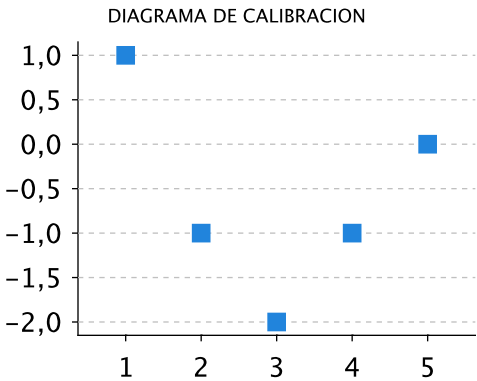
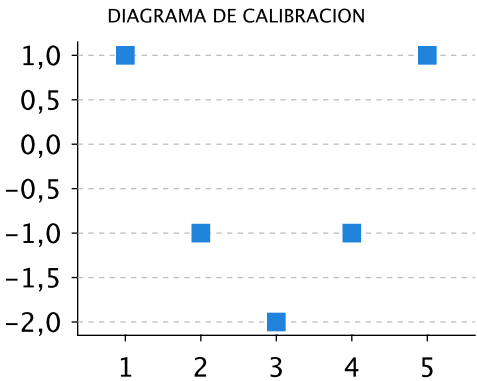
6. Resultados de la Calibración

| CARA | Indicación Instrumento | Indicación Patrón | Error Max. Relativo | RESULTADO |
| Superior | 480.0 | 479.0 | 1,000 | Error |
| Inferior | 480.0 | 479.0 | 1,000 | Error |

| Error Cara Superior () = | 2,000 | ± | 0,050 |
| Error Cara Inferior () = | -2,000 | ± | -0,050 |

*\* A la temperatura indicada por el termometro bimetalico es necesario realizarle un ajuste igual a la lectura registrada por el indicador bimetalico menos el promedio de operación del equipo, registrado en el presente informe.*
