## CERTIFICADO DE CALIBRACIÓN

Número: 004217

DEPARTAMENTO DE METROLOGIA

PLANCHA DE TERMOFUSION N° 8

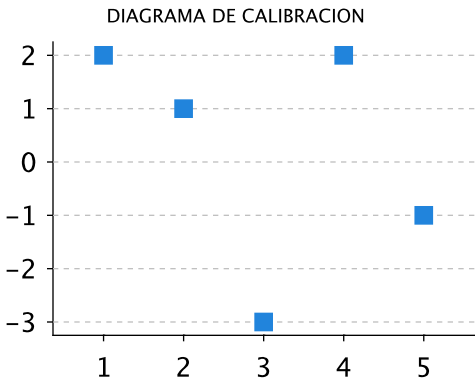
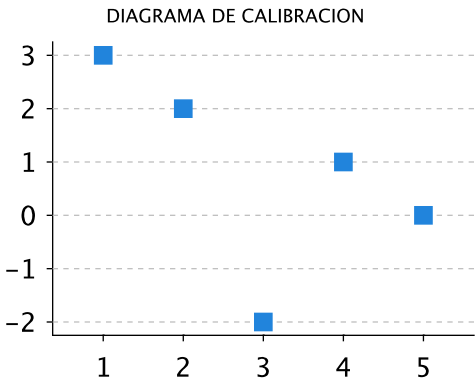
6. Resultados de la Calibración

| Error Cara Superior () = | 3,000 | ± | 0,075 |
| Error Cara Inferior () = | 3,000 | ± | 0,075 |

*\* A la temperatura indicada por el termometro bimetalico es necesario realizarle un ajuste igual a la lectura registrada por el indicador bimetalico menos el promedio de operación del equipo, registrado en el presente informe.*
