## CERTIFICADO DE CALIBRACIÓN

Número: 004190

PLANCHA DE TERMOFUSION TOPE

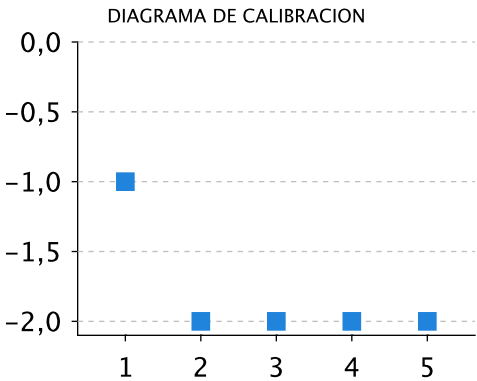
6. Resultados de la Calibración

| Error Cara Superior () = | 2,000 | ± | 0,056 |
| Error Cara Inferior () = | -2,000 | ± | -0,056 |
