## CERTIFICADO DE CALIBRACIÓN

Número: 004205

PLANCHA DE TERMOFUSION

LEONEL FORERO BOD.190 - PUERTO LLERAS

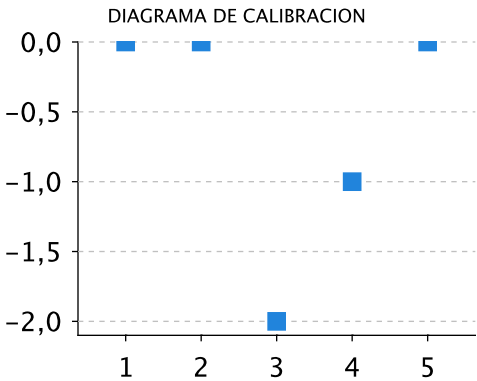
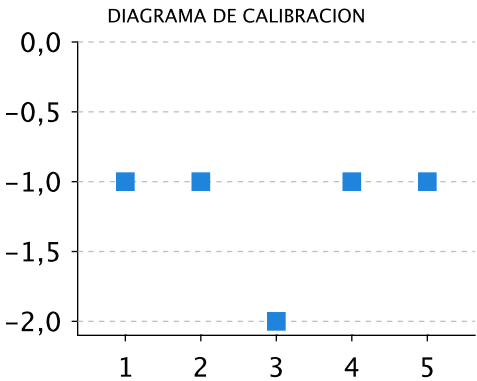
| CARA | Indicación Instrumento | Indicación Patrón | Error Max. Relativo | RESULTADO |

| Error Cara Superior () = | 2,000 | ± | 0,050 |
| Error Cara Inferior () = | -2,000 | ± | -0,050 |

*\* A la temperatura indicada por el termometro bimetalico es necesario realizarle un ajuste igual a la lectura registrada por el indicador bimetalico menos el promedio de operación del equipo, registrado en el presente informe.*
