## CERTIFICADO DE CALIBRACIÓN

Número: 004480

DEPARTAMENTO DE METROLOGIA

PLANCHA DE TERMOFUSION

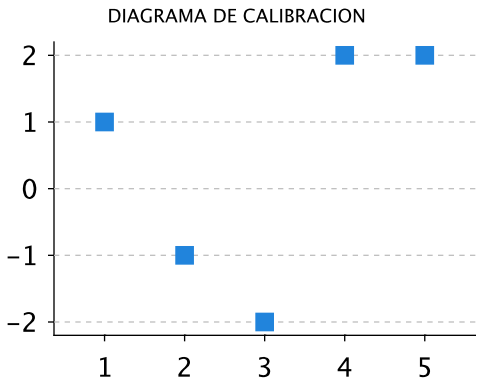
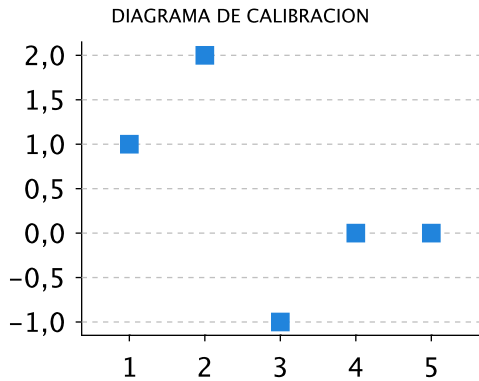
6. Resultados de la Calibración

| CARA | Indicación Instrumento | Indicación Patrón | Error Max. Relativo | RESULTADO |
| Superior | 490.0 | 479.0 | 1,000 | Error |
| Inferior | 490.0 | 479.0 | 1,000 | Error |

| Error Cara Superior () = | 2,000 | ± | 0,050 |
| Error Cara Inferior () = | 2,000 | ± | 0,050 |
