# CERTIFICADO DE CALIBRACIÓN

Número: 004192

DEPARTAMENTO DE METROLOGIA

PLANCHA DE TERMOFUSION N° 13

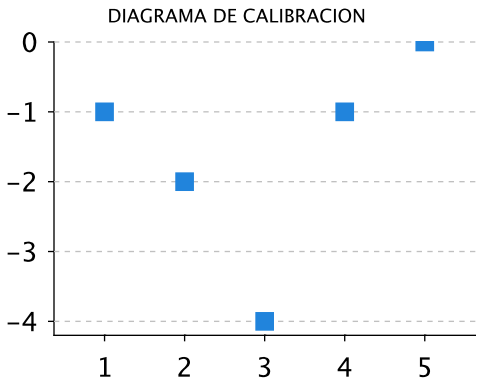
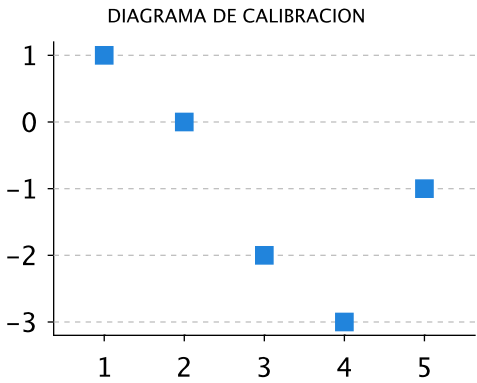
| Error Cara Superior () = | 4,000 | ± | 0,096 |
| Error Cara Inferior () = | -3,000 | ± | -0,072 |

Se efectuan 5 mediciones en cada superficie del equipo, en cada esquina y en el centro; durante un periodo de estabilización.
