## CERTIFICADO DE CALIBRACIÓN

Número: 004142

PLANCHA DE TERMOFUSION

YEISON LOZANO BOD.233 - FUENTE DE ORO

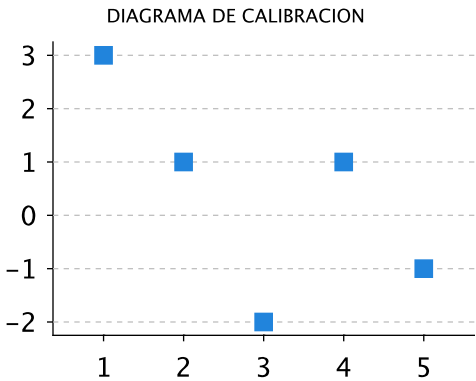
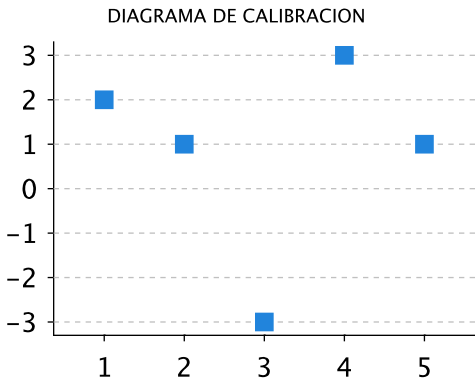
6. Resultados de la Calibración

| Error Cara Superior () = | 3,000 | ± | 0,075 |
| Error Cara Inferior () = | 3,000 | ± | 0,075 |

*\* A la temperatura indicada por el termometro bimetalico es necesario realizarle un ajuste igual a la lectura registrada por el indicador bimetalico menos el promedio de operación del equipo, registrado en el presente informe.*
