## CERTIFICADO DE CALIBRACIÓN

Número: 004274

PLANCHA DE TERMOFUSION TOPE

RITMO

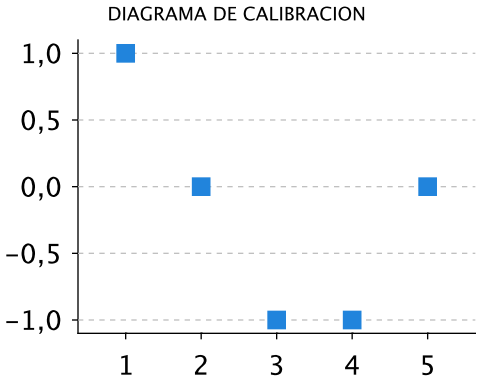
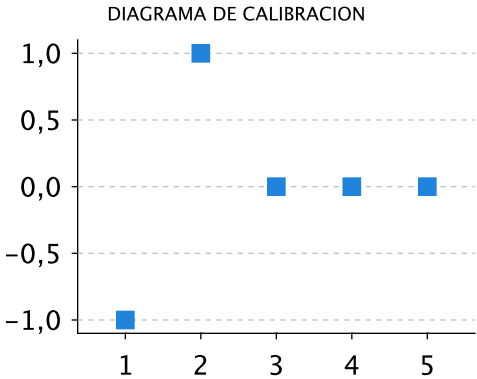
6. Resultados de la Calibración

| Error Cara Superior () = | 1,000 | ± | 0,028 |
| Error Cara Inferior () = | 1,000 | ± | 0,028 |

\* A la temperatura indicada por el termometro bimetalico es necesario realizarle un ajuste igual a la lectura registrada por el indicador bimetalico menos el promedio de operación del equipo, registrado en el presente informe.

\* Clavija en mal estado.
