# CERTIFICADO DE CALIBRACIÓN

Número: 004951

PLANCHA DE TERMOFUSIÓN

MAC ELROY

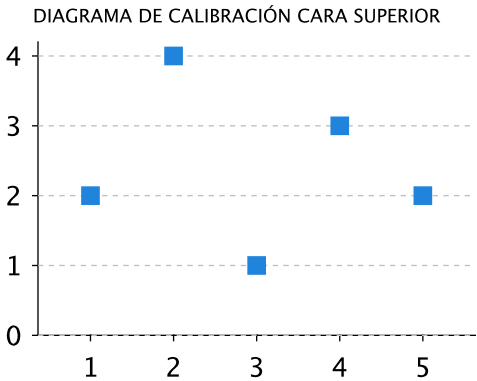
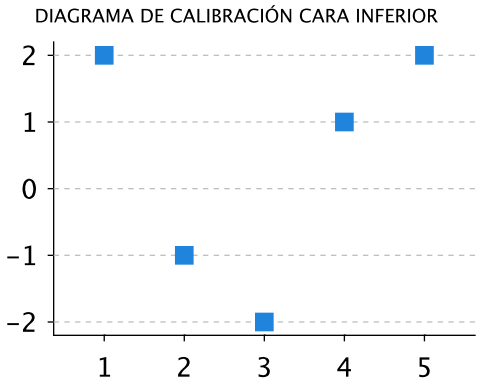
| Error Cara Superior (°F) = | 4,000 | ± | 0,117 |
| Error Cara Inferior (°F) = | 2,000 | ± | 0,058 |

*\* A la temperatura indicada por el termómetro bimetalico es necesario realizarle un ajuste igual a la lectura registrada por el indicador bimetalico menos el promedio de operación del equipo, registrado en el presente informe.*
