# CERTIFICADO DE CALIBRACIÓN

Número: 004984

PLANCHA DE TERMOFUSIÓN

2 SW

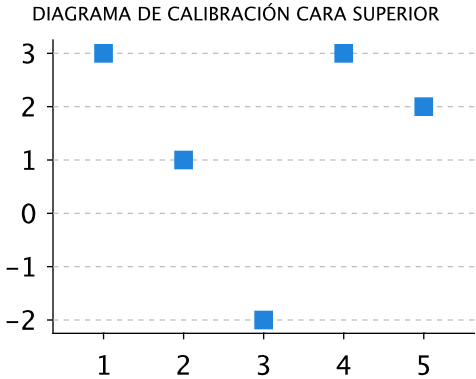
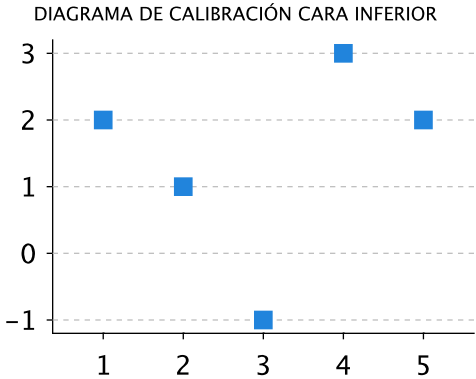
| CARA | Indicación Instrumento °F | Indicación Patrón °F | Error Max. Relativo °F | RESULTADO |
| Superior | 490.0 | 477.0 | 3,000 | Error |
| Inferior | 490.0 | 478.0 | 2,000 | Error |

| Error Cara Superior (°F) = | 3,000 | ± | 0,075 |
| Error Cara Inferior (°F) = | 3,000 | ± | 0,075 |

*\* A la temperatura indicada por el termómetro bimetalico es necesario realizarle un ajuste igual a la lectura registrada por el indicador bimetalico menos el promedio de operación del equipo, registrado en el presente informe.*
