# CERTIFICADO DE CALIBRACIÓN

Número: 004155

PLANCHA DE TERMOFUSION

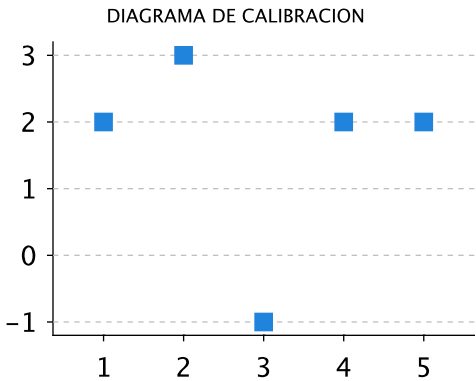
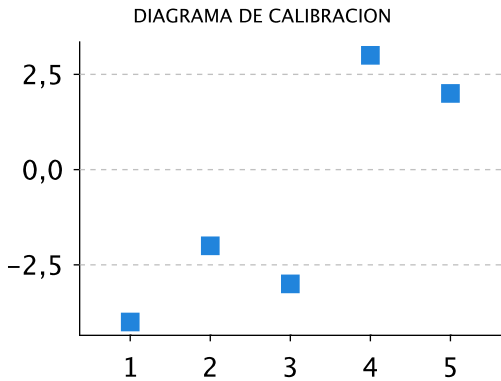
6. Resultados de la Calibración

| Error Cara Superior () = | 3,000 | ± | 0,075 |
| Error Cara Inferior () = | -4,000 | ± | -0,100 |

*\* A la temperatura indicada por el termómetro bimetalico es necesario realizarle un ajuste igual a la lectura registrada por el indicador bimetalico menos el promedio de operación del equipo, registrado en el presente informe.*
