# CERTIFICADO DE CALIBRACIÓN

Número: 004655

PLANCHA DE TERMOFUSION

JAVIER VILLA CON BOD.22 EMERGENCIAS

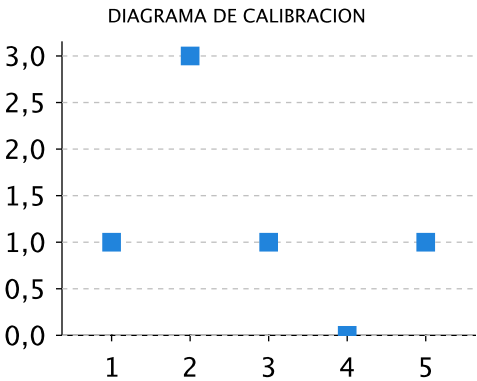
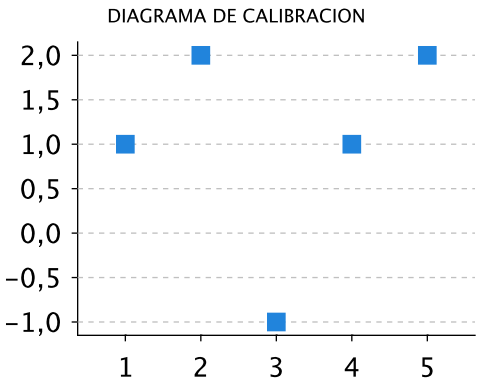
| Error Cara Superior () = | 3,000 | ± | 0,072 |
| Error Cara Inferior () = | 2,000 | ± | 0,048 |
