CERTIFICADO DE CALIBRACIÓN

Número: 004425

PLANCHA DE TERMOFUSION

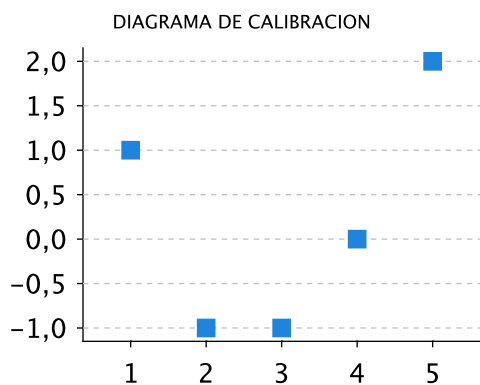
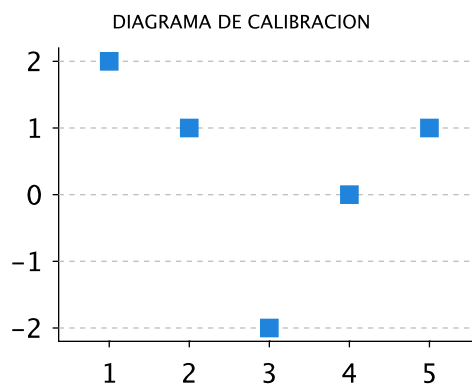
CARA	Indicación Instrumento	Indicación Patrón	Error Max. Relativo	RESULTADO
Superior	480.0	479.0	1,000	Error
	480.0	481.0	-1,000	2.000
	480.0	481.0	-1,000	U
	480.0	480.0	0,000	0.048
	480.0	478.0	2,000	
Inferior	480.0	478.0	2,000	Error
	480.0	479.0	1,000	2.000
	480.0	482.0	-2,000	U
	480.0	480.0	0,000	0.048
	480.0	479.0	1,000

Error Cara Superior () =	2,000 ± 0,048
Error Cara Inferior () =	2,000 ± 0,048

Se efectuan 5 mediciones en cada superficie del equipo, en cada esquina y en el centro; durante un periodo de estabilización.
