# CERTIFICADO DE CALIBRACIÓN

Número: 005169

PLANCHA DE TERMOFUSIÓN

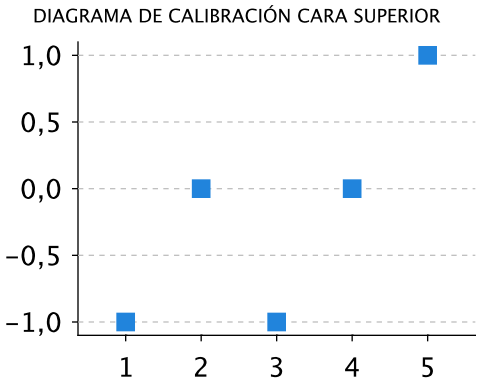
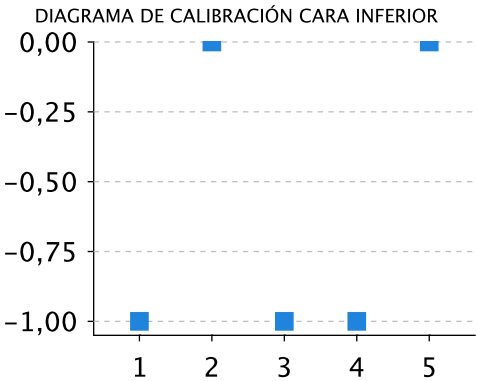
6. Resultados de la Calibración

| Error Cara Superior (°F) = | 1,000 ± | 0,029 |
| Error Cara Inferior (°F) = | -1,000 ± | -0,029 |
