# CERTIFICADO DE CALIBRACIÓN

Número: 005382

PLANCHA DE TERMOFUSION

MCELROY

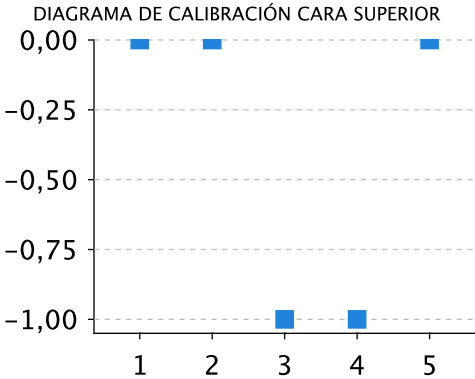
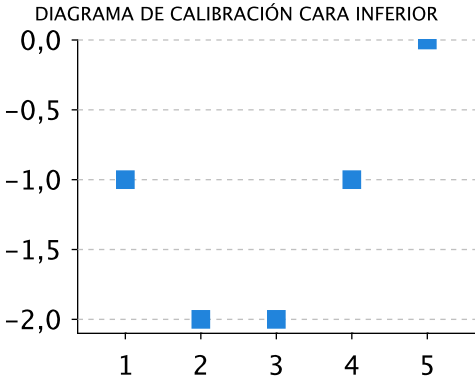
6. Resultados de la Calibración

| Error Cara Superior (°F) = | 1,000 ± | 0,028 |
| Error Cara Inferior (°F) = | -2,000 ± | -0,056 |
