# CERTIFICADO DE CALIBRACIÓN

Número: 004131

PLANCHA DE TERMOFUSION

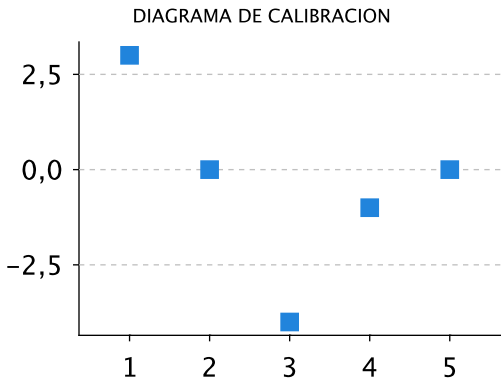
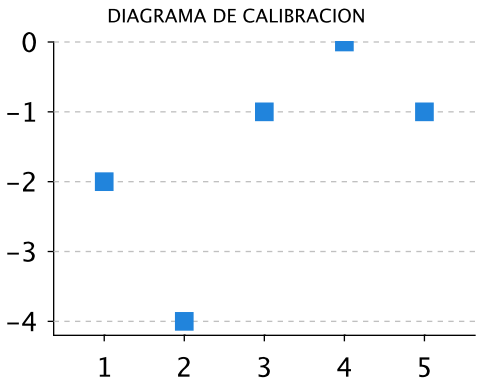
6. Resultados de la Calibración

| Error Cara Superior () = | 4,000 | ± | 0,101 |
| Error Cara Inferior () = | -4,000 | ± | -0,100 |

*\* A la temperatura indicada por el termómetro bimetalico es necesario realizarle un ajuste igual a la lectura registrada por el indicador bimetalico menos el promedio de operación del equipo, registrado en el presente informe.*
