# CERTIFICADO DE CALIBRACIÓN

Número: 004196

PLANCHA DE TERMOFUSION

SOCKET

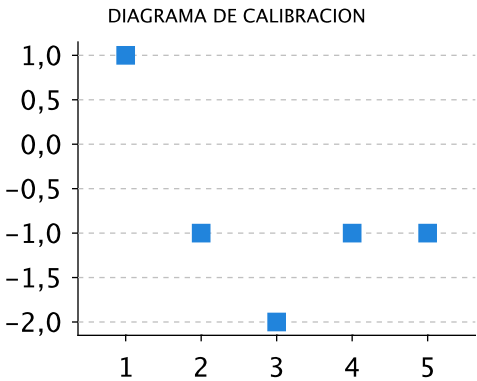
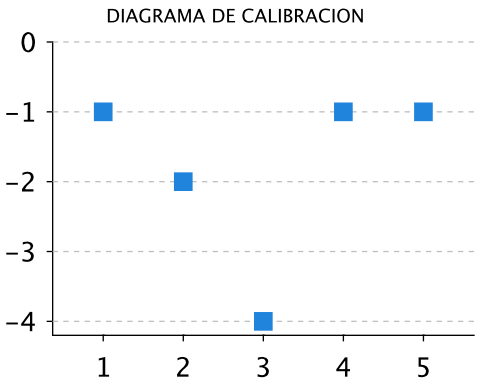
| CARA | Indicación Instrumento | Indicación Patrón | Error Max. Relativo | RESULTADO |

| Error Cara Superior () = | 2,000 ± | 0,050 |
| Error Cara Inferior () = | -4,000 ± | -0,100 |

*\* A la temperatura indicada por el termometro bimetalico es necesario realizarle un ajuste igual a la lectura registrada por el indicador bimetalico menos el promedio de operación del equipo, registrado en el presente informe.*
