# CERTIFICADO DE CALIBRACIÓN

Número: 004167

PLANCHA DE TERMOFUSION

MCELROY

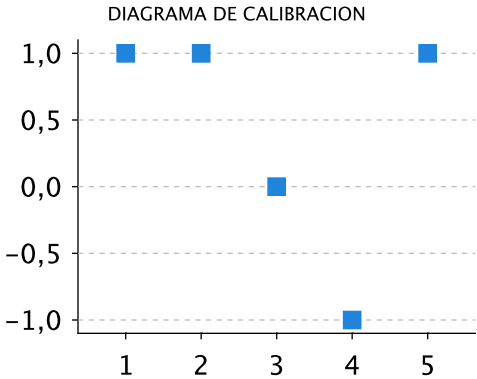
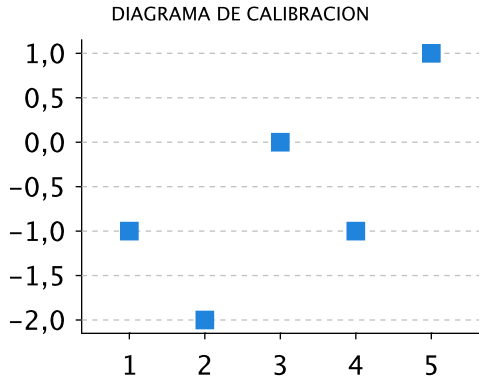
6. Resultados de la Calibración

| Error Cara Superior () = | 1,000 | ± | 0,024 |
| Error Cara Inferior () = | -2,000 | ± | -0,047 |
